ONZE VROEGERE WEERTSCHE KLOOSTERKERK

ONZE VROEGERE WEERTSCHE KLOOSTERKERK 1)

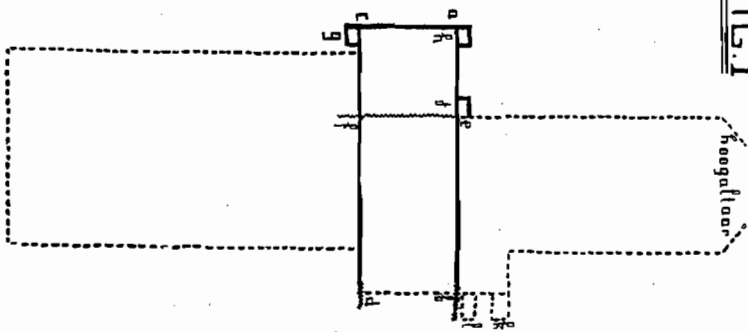
FIG. I

Zeker zijn ze niet tegelijk met de tegenwoordige kerk gebouwd. Ze zijn ouder, daar zij met de overige muren niet alleen in geen steensverband staan, maar zelfs los daarvan (fig. 1, e.). Boven de gewelven is zelfs de afscheiding zoo groot, dat men er gemakkelijk een hand kan tusschen steken. Bovendien is de muur van het koor en de verbindingsmuur van de middenpilaren der kerk daar doorgetrokken, zooals boven de gewelven te zien is. (fig. 1, e.f.). Ook zijn deze stukken muur boven aan de buitenkant afgesloten door een steenen band van geheel andere konstruktie als bij de overige muren. Ten slotte ook de resten van 3 steun-beeren (fig. 1, g.h.j.), welke zich aan beide zijden bevinden (gedeeltelijk zichtbaar boven op 't dak) zijn van geheel andere vorm als de overige kontreforten.

Hoe lang het oudste kerkje kan geweest zijn, valt moeilijk uit te maken. Voor eerst kan men niet meer achterhalen hoever dit kerkje naar de kant van de Biest doorliep (fig. 1, b.d.) daar de afsluitingsmuur niet is teruggevonden. De tegenwoordige kerkmuur daar kan 't niet geweest zijn, want deze sluit volkomen aan bij de overige muren der kerk. Wel bevinden zich aan die kant 2 steunbeeren, welke in vorm en ligging verschillen van de overige steunbeeren der kerk (fig. 1, k.l.). Hoe dat te verklaren is? We zouden er naar kunnen gissen, maar de jongste gegevens hebben geleerd dat zoo iets zeer vermetel is. In alle geval komen ze ook niet overeen met de steunbeeren van 't oudste kerkje en bovendien vallen zij buiten het verlengde daarvan.

Aan de kant van het klooster staat wel een dwarsmuur (fig. 1, a.c.), welke ook in de loop der tijden zeker eenige verandering heeft ondergaan, maar toch in steensverband aansluit bij de overgebleven zijmuren. Ook hierin schijnen we dus weer een brokstuk van het oude kerkje te moeten zien. Is dit de afsluitingsmuur geweest aan het hoofdeinde van 't oude kerkje, waar het hoog-

Was het oudste kerkje ook gewit? Zeker niet. Dit is ook nog wel te zien aan de stukken muur, die boven de gewelven uitsteken (fig. 1, a.c.f.e.), welke vroeger van binnen in de kerk zichtbaar waren en ook niet gewit zijn. De tegenwoordige steenen gewelven daar zijn zeker pas later aangebracht, want boven deze gewelven bijna tegen het dak van de kerk is een overblijfsel te vinden van een vroeger houten gewelf. De gewelfribben hiervan zijn zeer mooi bewerkt, niet recht maar gebogen en vormen een gothische boog. In de ribben zijn nog aanwezig de gleuven, waarin de houten schutting zich bevond. Boven op de balken schijnen hiervan nog enkele overblijfselen te liggen. Een dergelijke afsluiting van boven (fig. 2, naar teekening v. P. Mart. Briels in Verh. der Acad. Weert VIII, 546) zal heel wat beter gestaan hebben als de onbeholpen steenen gewelven, die zich daar nu een stuk lager bevinden. Boven de houten gewelven in de spits van de eindmuur is vroeger een raampje geweest, waarschijnlijk tot lichtbron voor de kleine zoldering, die daarboven lag en waarvan ook nog een stuk over is.

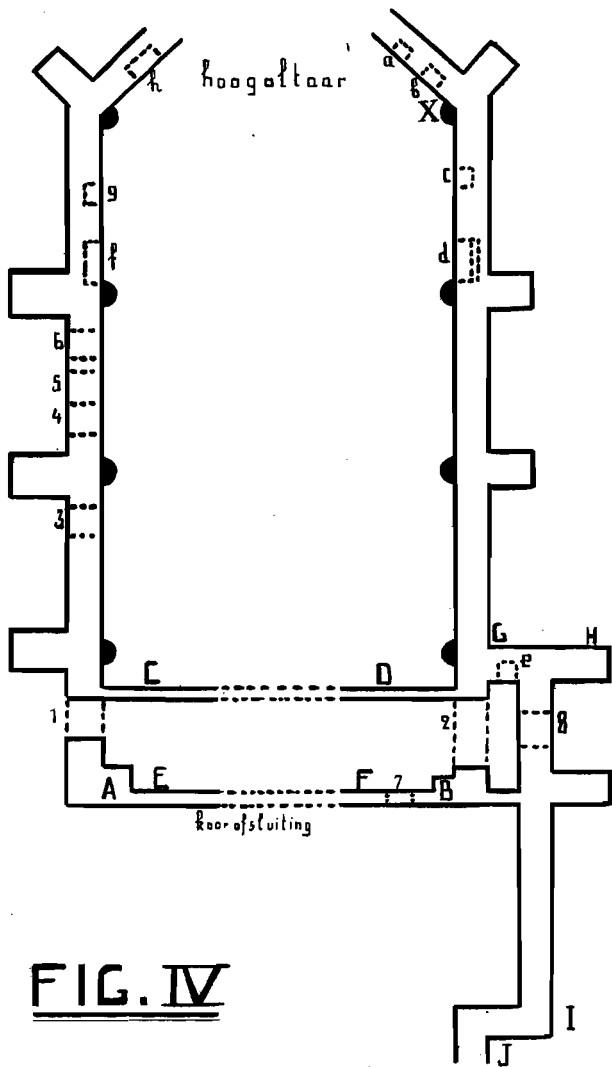
FIG. IV

○ OK het koor van onze kerk zag er vroeger heel anders uit. Hiervoor heeft de laatste verbouwing de meeste gegevens gebracht. Vooreerst was de afstand tusschen het hoogaltaar en de koorafsluiting vroeger kleiner, zoodat men er van uit de kerk beter op kon zien als thans. De fundamenten van de muurtjes der vroegere koorafsluiting (fig. 4, CD) liggen 3,10 M. meer naar voren als die der tegenwoordige afsluiting (fig. 4, EF) en zijn slechts 30 c.M. breed. In de muren nabij het hoogaltaar bevinden zich talrijke dicht-gemetselde holten. De kerkmuur was daar niet zeer gaaf meer. Van de voorste nis in de rechter kerkmuur, die maar gedeeltelijk voor de dag kwam (fig. 4, a), konden geen afmetingen genomen worden. Dertig centimeter hier vandaan lag een hardsteenen bekken (b) met in 't midden een gaatje er in. Daar bovenop was gebouwd een omwelling van mergelsteen in den vorm van een spitsboog. Zoo goed als zeker was dit een Lavabo, dat — zooals blijkt uit de geschiedenis der liturgie — vroeger in meerdere kerken te vinden was. Het geheel was 1.30 M. hoog, 1 M. breed en 37 c.M. diep in de muur en lag op een afstand van 1.25 M. van het eerste pilaartje (X) De holte (c), 1.25 M. vanaf X, was van onder en van boven afgesloten door een eikenhouten plank en in 't geheel 1,25 M. hoog en 60 c.M. breed. Waarschijnlijk stonden vroeger hier ampullen enz. Deze nis behoort niet tot de oorspronkelijke kerk. Zij is met leemspecie gemaakt in de muur, die zelf gebouwd is met kalkspecie.

De holte (d) grenzend aan de tweede pilaar, was van boven afgesloten door een eikenhouten plank en liep van onder door in de grond. Zij was 2.60 M. hoog, 2.30 M. breed en 50 c.M. diep. Mogelijk heeft vroeger hierin de Cre-

dens gestaan. Deze ruimte is in latere tijd lager en ondieper gemaakt en deed toen misschien dienst als kast. De nis (h) in de linkerbeuk, 80 c.M. vanaf de hoek van 't Portiunkula-kapelletje, was van dezelfde vorm, evenals ook de nis in de rechterbeuk van de kerk onder het voorlaatste raam, die reeds ter sprake kwam. Zij was 2.60 M. hoog, 2.30 M. breed en 30 c.M. diep. De smalle holte (g) liep diep in de grond. Ongeveer 2 M. daarnaast bevond zich een kast in de muur (f), die vroeger door een zware deur moet afgesloten zijn geweest en 60 c.M. breed en 75 c.M. hoog was. Een van de ijzeren schranieren, waarop de deur draaide, zat nog in de grond. Deze was met lood in gezet in een hardsteenen blok. Is dit misschien vroeger de kluis geweest? 1.50 M. verder bevond zich de oudste en oorspronkelijke ingang naar 't koor (fig. 4, 6). Waarom dit de oudste moet zijn, zal blijken. Zij was aan beide kanten slechts met een halfsteens muurtje dichtgemaakt en 2.20 M. hoog en 1 M. breed. Slechts een halve Meter daarnaast was de vorige ingang, ook 1 M. breed (5). Ook onmiddellijk hiernaast is nog een ingang geweest (4), die van zeer recente datum moet zijn en waarschijnlijk dichtgemaakt is, toen de kloostervleugel die loodrecht op deze kerkmuur staat, verbreed is. Deze was 2.15 M. hoog en 1 M. breed.

Als men altijd op de hoogte geweest was van de aanwezigheid van de oudste ingang (6), dan zou men misschien wel wat zuiniger geweest zijn met het maken van deuren, want de kerkmuur was daar door de talrijke bewerkingen zeer zwak. Dat de plaats waar nu de kooringang (1) weer is, meermalen op verschillende tijden daartoë heeft gediend, hebben we reeds gezien. Holte 3 is de oude ingang naar de z.g. carcer, 1.48 M. van ingang 4.86 c.M. hoog en 1 M. breed.

A en B zijn vierkante steunpilaren geweest van gewone baksteen (75 bij 55 c.M.), die waarschijnlijk met het aanbrengen der steenen gewelven gemaakt zijn als steunpunten en in latere tijden, wellicht bij het maken van het doksaal, afgekapt zijn. Alleen de stukjes die boven het doksaal uitstaken zijn behouden en rondgemaakt ter symmetrie met de ronde pilaren van de kerk. De tegenwoordige afsluitingsmuren EF zijn — zooals we zagen — waarschijnlijk gebouwd op de muren van 't oudste kerkje. Ze zijn 25 c.M. breed boven de grond, onder de grond 45 c.M. Zij liggen meer dan 75 c.M. diep en vormen onder de grond een geheel, wat we niet hebben kunnen nagaan bij de vroegere afsluitingsmuurtjes, omdat de koorvloer daarboven niet opgebroken werd. Dat de fundamenten van de tegenwoordige afsluitingsmuur vroeger een andere dienst hebben gedaan, blijkt duidelijk uit het feit, dat hierin een ingang was (7) van 1 M. breed.

De uitbouw G.H.I.J. hoort — zooals reeds gezegd werd — zeker wat betreft het bovenstuk, niet tot de oorspronkelijke kerk. Dat gedeelte wat tegenwoordig aansluit bij het koor, heeft heel wat bewerking ondergaan. Vroeger is daar een groote uitgang geweest naar de tuin, zooals in de koormuren (2) en in de buitenmuur (8) is te zien. Die in de koormuur was 2.45 M. breed en 2.40 M. hoog. Op zij bevond zich nog een kleine nis (e), 1 M. hoog en 70 c.M. diep, waarvan de bestemming onbekend is. Vroeger moet de uitbouw G.H.I.J. van binnen een geheel gevormd hebben en was hij dus niet verdeeld in twee hoge nissen, wat pas later bij het aanbrengen der gewelven en der steunpilaren A en B het geval was. Dit blijkt duidelijk uit de ramen die zich in

Aan de evangeliekant bij de tegenwoordige ingang van 't koor (fig. 4, 1) werden naast de fundamenten van de kerkmuur scherfjes gevonden van oud-Delfsch aardewerk, die bij elkaar passen en een prachtig-gebloemd schenkkantje vormen, met één oortje, smal voetje en halsje en dik buikje. De kleuren zijn grijs, blauw en bruinrood. Jammer genoeg ontbreken enkele stukjes. Een jaartal staat er niet op, maar uit de plaats, waar 't gevonden is, n.l. onder de derde vloer aldaar (vgl. boven) schijnt men te moeten opmaken, dat het minstens vóór de verbouwing van ± 1760 daar reeds in stukken lag.
