De zestiende-eeuwse bouwcampagnes aan de Weerter Martinuskerk

De geschiedenis van de bouw van de Weerter Martinuskerk in de vijftiende en zestiende eeuw is al eerder in grote lijnen beschreven. Nauwkeurig onderzoek van bouwsporen in het westelijke deel van de kerk en exacte opmeting daarvan hebben nu echter details aan het licht gebracht die een genuanceerder beschouwing van de zestiende-eeuwse bouwactiviteiten mogelijk maken. Tot nu toe werd aangenomen dat de schepen van de kerk in twee fasen tot stand zijn gekomen. Het blijkt echter dat de schepen niet in twee maar in drie fasen gebouwd zijn, waarbij ook de derde fase in twee opeenvolgende delen opgetrokken is. De oude aanname, op grond van bronnen, dat de huidige toren pas werd gebouwd na afbraak van een oudere toren wordt door bouwsporen bevestigd. Verder wordt verklaard waarom de zijwanden van de meest westelijke traveeën plaats bieden aan een breder venster dan in de andere traveeën en waarom in de zijwanden van de altaarnissen van diezelfde traveeën respectievelijk een spitsboog en een latei is opgenomen.

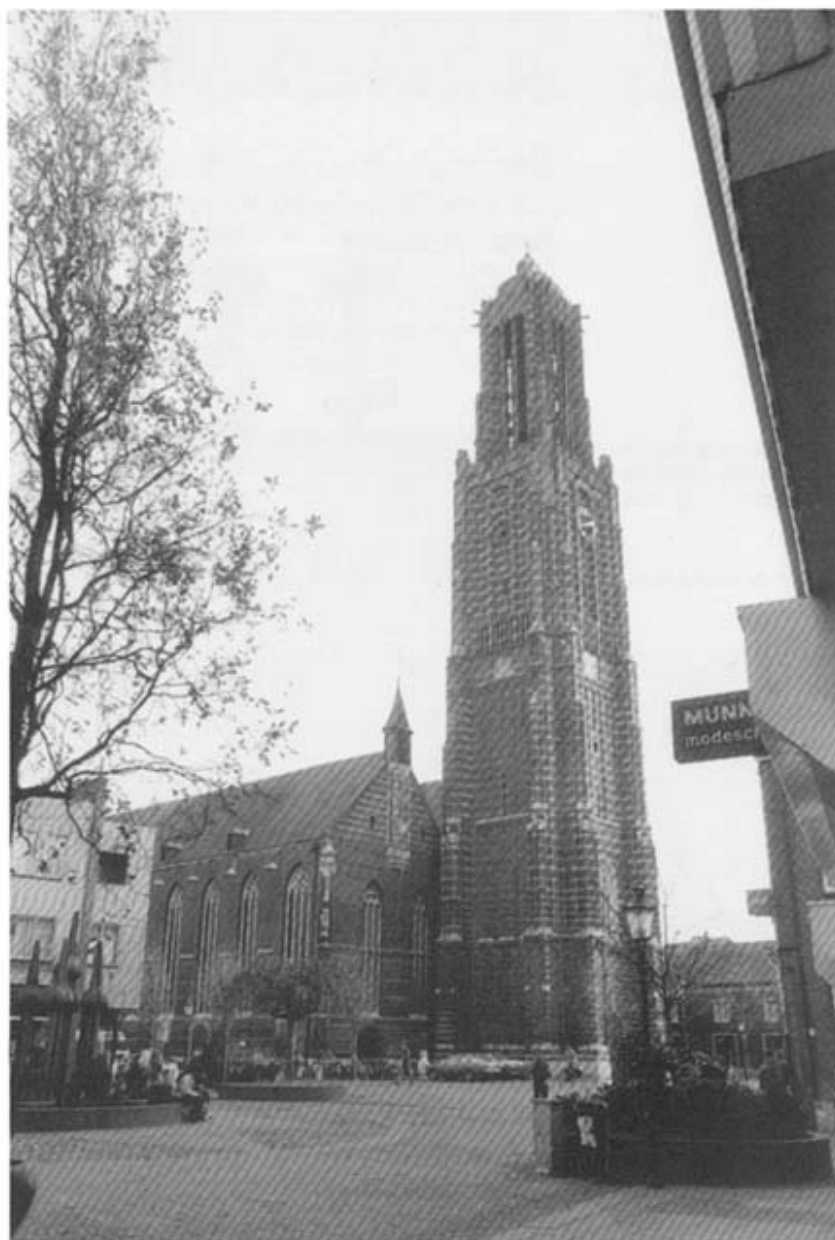
Afb. 1: de Martinuskerk gezien vanuit het noordwesten. (Alle foto's en tekeningen door de auteurs.)

Het trotse, laat-gotische Martinusmonument is een georiënteerde hallenkerk (afb.1). De uit donkerrode baksteen opgetrokken kerk heeft drie, voor het oog even brede en even hoge schepen met negen traveeën (afb.2). De schepen hebben ieder een absis, gevormd door zeven zijden van een twaalfhoek. Het middenschip is, voor de hoogkoor-absis, verlengd met een halve travee. De zijschepen worden naar het westen afgesloten door een rechte wand. Buiten staat, in de lengtes van de kerk, een rijzige toren van dezelfde breedte als het middenschip op vierkante grondslag.

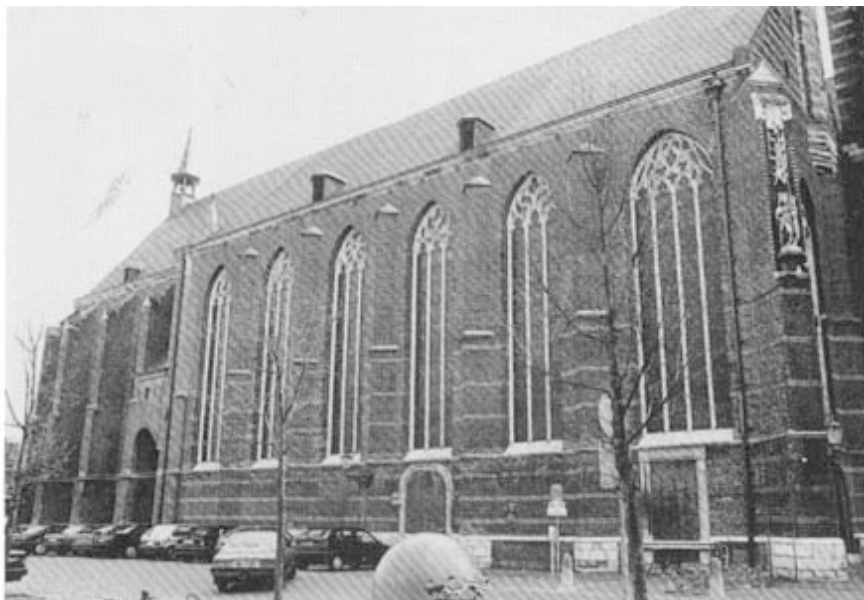
Afb. 3: de noordelijke zijgevel.

De eerste aanleiding om de bouwactiviteiten aan de kerk in de zestiende eeuw nader te onderzoeken vormde de schijnbaar grotere diepte van de meest westelijke traveeën. De vensters in de zijgevels van deze traveeën zijn breder dan die in de andere traveeën en hebben drie in plaats van twee monelen (afb.3). Hierdoor lijkt het alsof deze traveeën dieper zijn dan de andere. De westelijke traveeën hebben echter (ongeveer) dezelfde afmetingen als de verder oostelijke. De verklaring voor het dieper lijken van deze traveeën kan worden gevonden in het feit dat de laatste steunbeer niet binnen maar buiten staat en overhoeks geplaatst is en dus niet in de westelijke voorgevel is opgenomen. Hierdoor worden weliswaar de traveeën niet dieper maar de altaarnissen wel breder. Dit is duidelijk te zien doordat

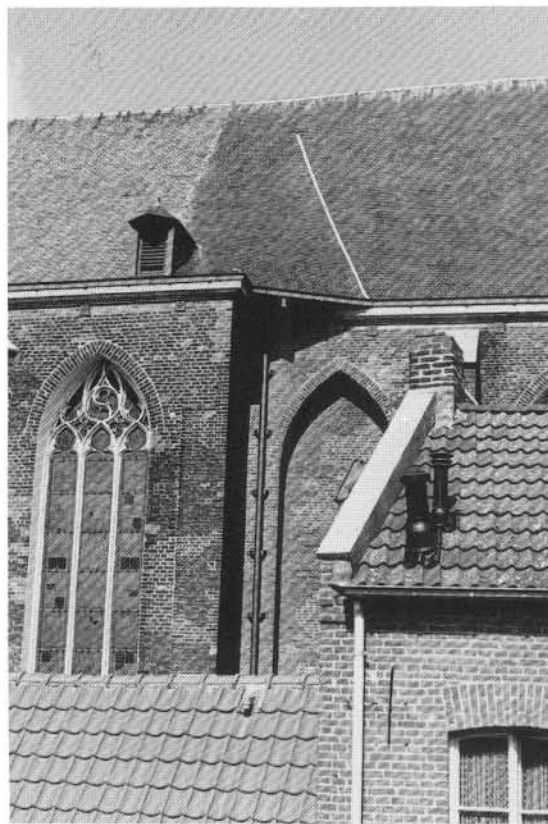
Afb. 5: de overgang tussen het vijftiende- en het zestiende-eeuwse deel van de kap van het zuidelijke zijschip.

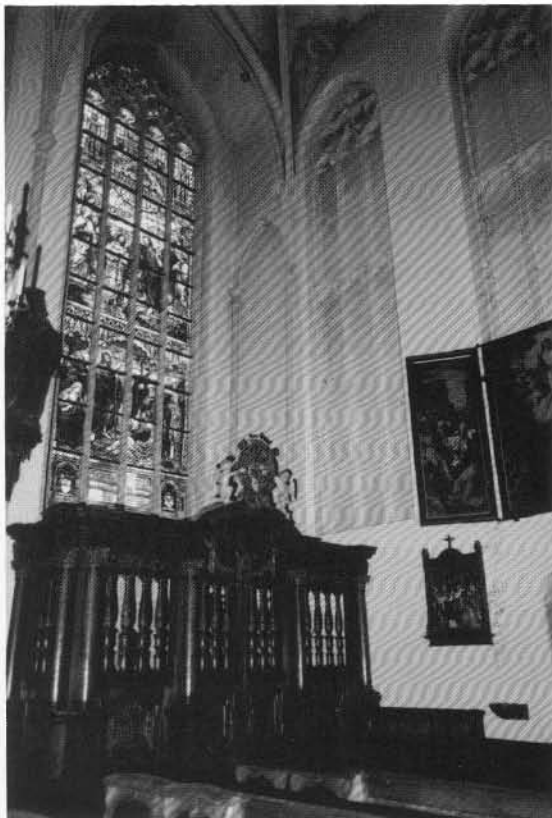
Afb. 6 links: de meest westelijke travee van het zuidelijke zijschip.

de gewelfribben naar het westen rusten op schalken tegen de voorgevel en niet tegen een steunbeer. Door deze grotere breedte is men met de spitsbogen boven de nissen blijkbaar in de problemen geraakt waardoor boven de boogaanzetten tegen de voorgevels een wandverdikking noodzakelijk werd. In de zuidelijke travee rust

deze wandverdikking op een spitsboog, in de noordelijke travee op een geprofileerde latei (afb.6,7). De schalken onder de spitsboog en de latei zijn in de loop der tijd vanaf de vloer ingekort. Ze rusten nu ter halve wandhoogte op als kraagsteentjes dienstdoende basementjes. Uitgaande van het uit de gemeenterekeningen af

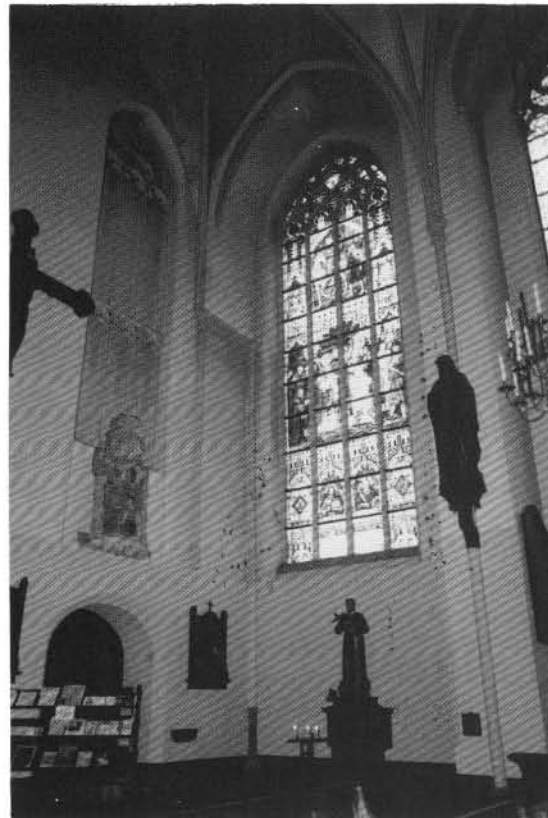
Afb. 7: de meest westelijke travee van het noordelijke zijschip.

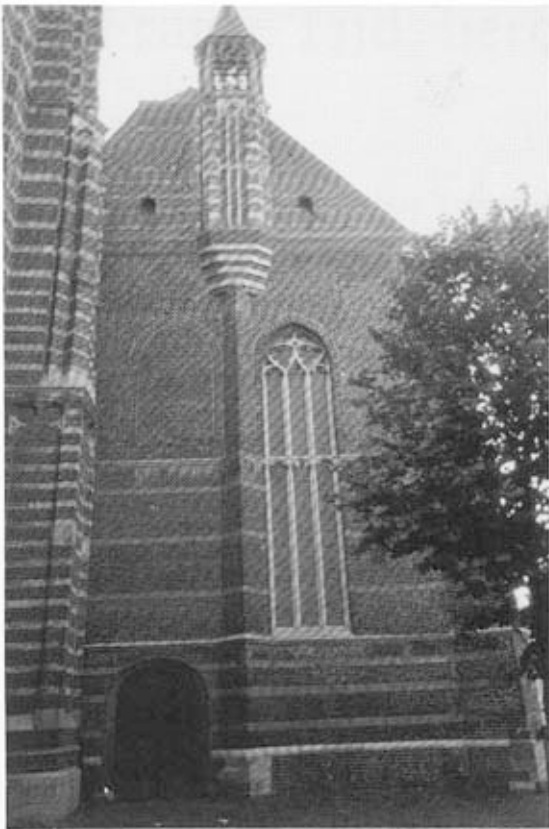
Afb. 10 links: de westelijke gevel van het noordelijke zijschip.

veeën eens nader te bekijken vormde de driehoekige uitmetseling met daarop een spietoren tegen de westelijke gevel van het zuidelijke zijschip. Waarom bevindt deze zich niet recht onder de daknok (afb.11)? Tegen de gevel van het noordelijke zijschip is dit wél het geval (afb.10). Zoals we al eerder zagen bevindt zich de daknok door de wijziging in de plaats van de zijmuren niet meer in het midden tussen de zijmuren en de scheimuren. De driehoekige uitmetseling tegen de voorgevel van het zuidelijke zijschip bevindt zich in het midden tussen de buitenzijde van de steunbeer van de toren tegen de gevel en de binnenzijde van de steunbeer op de gevelhoek (afb.9). Hier is kennelijk bij het maken van de fundamenten de denkfout gemaakt dat het midden van de gevel overeen zou komen met de positie van de daknok. Middels de toepassing van een wolfseind is deze fout hersteld. Bij het maken van de fundamenten van de voorgevel van het noordelijke zijschip is de fout geheel vermeden. Doordat de driehoekige uitmetseling met daarop een spietoren hier niet in het midden van de gevel staat maar zuidelijk daarvan, sluit de daknok hier goed aan achter de spietoren. Het is dus aan te nemen dat de fundamenten voor de gevel van het noordelijke zijschip pas werden gegraven nadat de fout bij het zuidelijke zijschip geconstateerd was. Ook de gevelopbouw wijst dus op een in fasen tot stand komen van de westelijke traveeën. Tot zover bleef de mogelijkheid open dat de oude toren niet op de plaats van de nieuwe heeft gestaan waardoor de gevels noch tegen de oude noch tegen de nieuwe toren gebouwd zijn. Dat de gevels tegen de oude toren

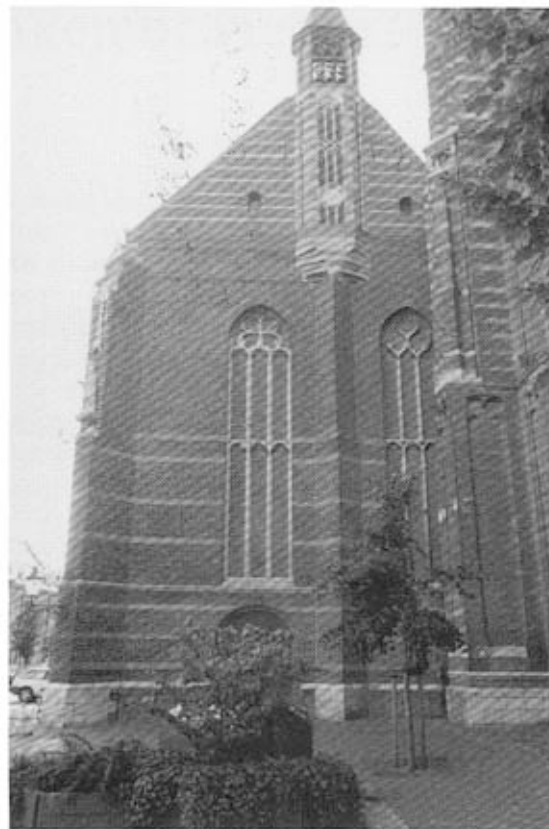
Afb. 11: de westelijke gevel van het zuidelijke zijschip.
